# 私部城跡の発掘調査速報 2020

2020. 11. 29 交野市役所別館中会議室

交野市教育委員会

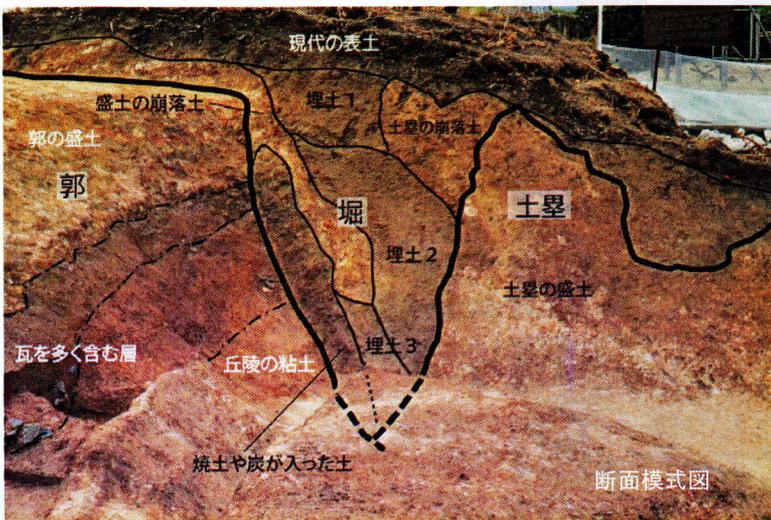
軒平瓦

今回の調査で出土した瓦や陶器類は、大半が郭の盛土下層の茶褐色粘質土・暗褐色粘質土から出土したものです。したがって私部城の郭の構築に使われたもので、私部城に使用されたものではありません。そして、その拡張したベースの上に盛土をのせて、郭を構築しています。盛土には版築や締め固めの様相は認められません。郭の南側斜面には、写真に見える様に石垣等の土留めの細工も見られません。

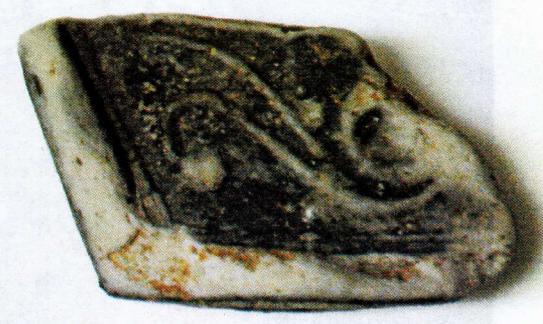
鬼瓦
